# MONUMENTENWACHT VLAAMS-BRABANT

Inspectierapport B-04/22174/2015/B - Kapellen Alseberg  
- 1652 ALSEMBERG

| OBJECT | : Kapellen Alseberg |

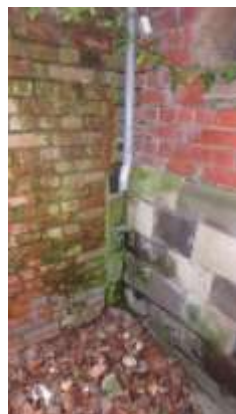
| 1.1. Dak | 60 | | 20 | 20 | <div>Natuurleien dakbedekking, zinken goten, pvc afvoerbuizen, dakstructuur niet zichtbaar.</div> <div></div> <div><ul style="list-style-type: none"><li>- De natuurleien zijn goed, maar gedeeltelijk begroeid met klimop. Dit verstopt de goten en kan de leien beschadigen;</li><li>- De zinken goten zijn reeds hersteld aan de naden en zijn sterk vervuild, waardoor de tapgaten verstopt zitten en regenwater over de gootrand loopt. Het onderliggende muurwerk is daardoor ernstig vochtig (zie verder) Het houten schrijnwerk is ingerot en de verflagen verweerd;</li><li>- De westelijke afvoer is stuk en ontbreekt gedeeltelijk.</li></ul></div> | |

| | <div><ul style="list-style-type: none"><li>- Tapgaten vrijmaken en afvoer vernieuwen (vervang door eventueel door zink);. Vermijd dat de afvoeren water tegen het muurwerk lozen, verleng ze verticaal over het maaiveld.</li><li>- Vernieuw de zinken gootbekleding;</li><li>- Vernieuw sterk ingerot schrijnwerk naar oorspronkelijk model. Met behoud van zo veel mogelijk oorspronkelijk materiaal;</li><li>- Verwijder de klimop volledig of zorg voor een regelmatige snoeibeurt (minimum 2x/jaar);</li><li>- Kuis regelmatig de goten;</li><li>- Herschilder het schrijnwerk regelmatig.</li></ul></div> | | | | | |

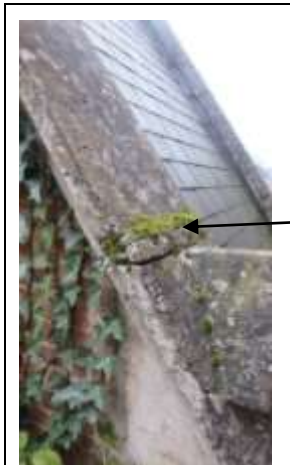
| 1.2. Muurwerk | 85 | | 25 | | <p>Zichtmetselwerk in machinale steen voegwerk verdwenen, achtergevel veldovensteen gedagstreepte voeg. Dekstenen in witte steen, plint in Brusseliaanse ijzerzandsteen en witte steen.</p> <div></div> <ul style="list-style-type: none"><li>- Zoals hierboven vermeld, is het muurwerk onder de westelijke afvoer erg vochtig door een gebrek aan de goot en afvoer. Het muurwerk is begroeit met algen en vertoont reeds lichte vorstschade;</li><li>- Het voegwerk is uitgeslepen. Zo is het muurwerk erg kwetsbaar voor vochtinsijpeling.</li><li>- Het voegwerk van de dekstenen is plaatselijk verweerd;</li><li>- De pinakel aan de voorzijde ontbreekt.</li></ul> |

| <ul style="list-style-type: none"><li>- Krab en hak het verweerde voegwerk voorzichtig uit, maak alles proper en vul de voegen met een aangepaste bastaardmortel*. Op verschillende plaatsen dienen de voegen nog verder uitgehaald te worden.</li><li>- Hervoeg de dekstenen, vernieuw de pinakel naar oorspronkelijk voorbeeld (zie foto in “en het dorp zal duren...” Nr 56, okt-dec 2012, pag. 13).</li></ul> | | | | | |

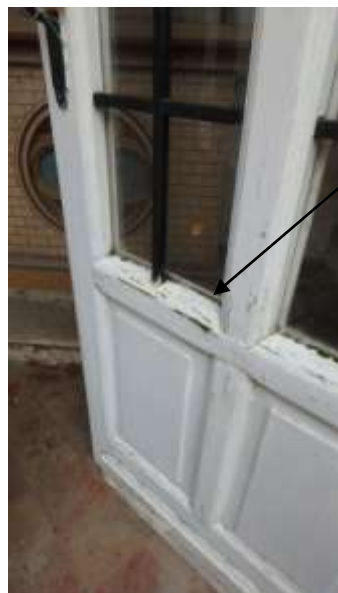
| <div><div></div><div><p>Voornamelijk de liggende houten delen vertonen inrottingen. De herstellingen uit het verleden komen terug los;</p><ul style="list-style-type: none"><li>- Het schilderwerk bladdert af en is verweerd;</li><li>- De metalen grille is in redelijke staat, maar licht roestig;</li><li>- De zijramen zijn voorzien van een nieuwe geperforeerde metaalplaat. Dit is uiteraard niet historisch waardevol, maar wel effectief tegen vandalisme.</li></ul></div></div> | | | | | | |

| <ul style="list-style-type: none"><li>- Laat de poort herstellen door een gespecialiseerd restaurateur. Hij kan nieuw hout in het oorspronkelijke aanbrengen;</li><li>- Herschilder alle houten en metalen onderdelen regelmatig;</li></ul> | | | | | | 0-1<br>RO |

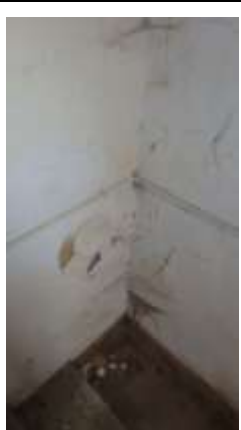
| | | | | | | | <p>De bepleistering komt op verschillende plaatsen los. Onderaan de noordelijke muur vertoont de bepleistering blaasvorming. Dit is te wijten aan het gebruik van dampdichte verfsystemen op een vochtige muur. Het loskomen van de bepleistering concentreert zich voornamelijk bij de noordelijke gevel en onderaan de andere gevels. Dit wijst op doorslaand en opstijgend vocht. In het verleden werd reeds een lambrisering aangebracht. Ook dit leidt tot een gebrekkige ventilatie van het achterliggende muerwerk. Aan de westelijke zijde is de schade te wijten aan de gebreken aan de goot en afvoer (zie eerder).</p> | |

| | | | | | | | <ul style="list-style-type: none"> <li>- Wees voorzichtig bij het afkappen van verweerde bepleistering. Mogelijk dragen ze nog sporen van oude fresco's. Documenteer deze uitvoering. Hiervoor is de hulp van een bouwhistoricus noodzakelijk.</li> <li>- Om de vochtinfiltratie te verminderen, kan de noordelijke gevel aan de buitenzijde vochtwerend behandeld worden. Gebruik hiervoor noppenfolie en een drainagesysteem. Zeker geen cementering.</li> <li>- Door de buitenbestrating te heraanleggen en voldoende helling te geven weg van de gevels, kan ook de vochtinfiltratie in de overige gevels sterk verminderd worden. ook het verlengen van de afvoeren zoals eerder vermeld zal een positief effect hebben.</li> </ul> | |

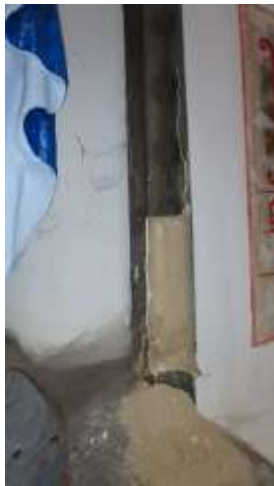
| Ornamenten | G | | | S | | <p>Beplevstering met fresco's op altaar, nis, gedenkplaat en rond de ramen.</p> <div data-bbox="808 424 1167 943"> </div> <p>Het zorgwekkendste is de schade aan de nis van Maria. De bepleistering waarop de originele beschilderingen nog aanwezig zijn, komen los door verzanding van de onderlaag. De oorzaak wordt hierboven reeds omschreven. Rond de ramen en bij de gedenkplaat werd een deel van de beschilderingen reeds hersteld. Dit wordt in de toekomst beter vergelaten aan een gespecialiseerd restaurateur.</p> | | |

| | | | | | | | <ul style="list-style-type: none"> <li>- Het restaureren van de beschilderingen en de bepleistering dient aan een gespecialiseerd restauratievakman overgelaten te worden. In afwachting hiervan dienen de onderdelen die in de toekomst afvallen bewaard en gedocumenteerd te worden. Verwijder echter nooit zelf delen die nog gedeeltelijk vast zitten.</li> </ul> | 1-3 |

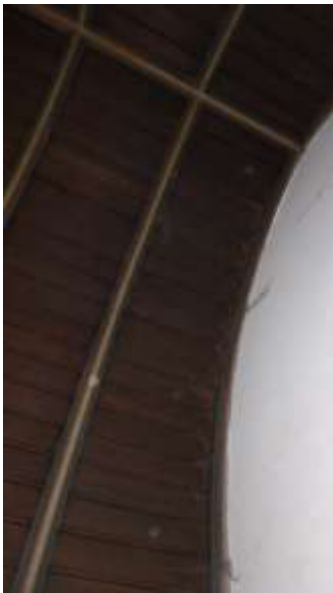
| Vloer en zoldering | G | | | S | | <p>Houten gewelf met beschilderingen en keramische vloertegels.</p> <div data-bbox="806 454 1164 1109"> </div> <p>Beide zijn in goede staat.<br/>Het gewelf vertoont oude vochtsporen. Vanaf de onderzijde is geen alarmerende gevolgschade zichtbaar. De originele beschilderingen zijn verdonkerd door vuil, maar in goede staat .</p> | | |

| | | | | | | | <ul style="list-style-type: none"> <li>- De beschilderingen op het gewelf kunnen desgewenst proper gemaakt worden, zodat de kleuren meer tot hun recht komen. Ook dit delicate werk dient overgelaten te worden aan een restauratievakman.</li> </ul> | 1-3 |

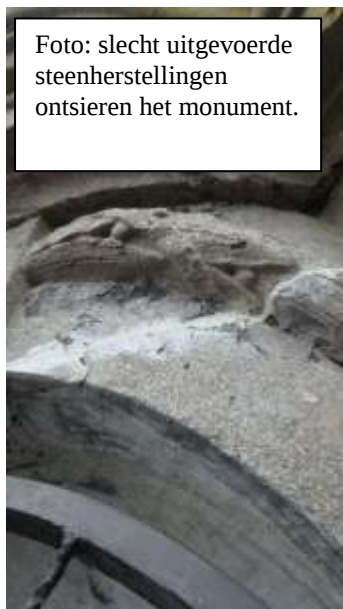
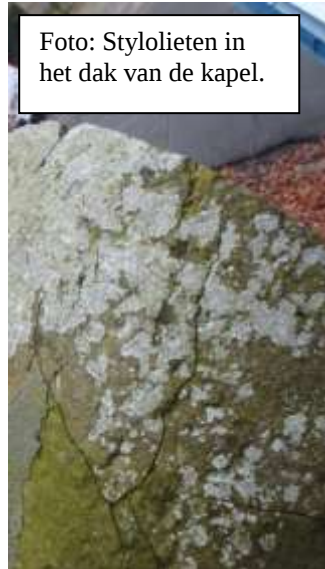
| <div>Foto: slecht uitgevoerde steenherstellingen ontsieren het monument.</div> | | | | <div>Foto: Stylolieten in het dak van de kapel.</div> | <ul style="list-style-type: none"><li>- De steen vertoont veel schade door stylolieten en afschilfering. Dit natuurlijke fenomeen is onomkeerbaar. Het is echter <b>niet</b> aan te raden hierop veel herstellingen aan te brengen. Enkel de holtes waarin water kan stagneren (bij de liggende delen) kunnen afgedicht worden.</li><li>- De algen en mosbegroeiingen hebben een lichte nadelige invloed op het verweringsproces van de steen. Ze houden immers langer vocht vast;</li><li>- Ter hoogte van de krans werden reeds slordige herstellingen aangebracht met harde steenherstellingsproducten. Gezien de hardheid van het product is dit niet meer te verwijderen. De herstellingen kunnen dan ook eerder gezien worden als onherstelbare schade, wat uiteraard te vermijden is.</li></ul> |

| <ul style="list-style-type: none"><li>-- De stylolieten van de liggende delen licht opvullen om vochtinfiltratie tegen te gaan. Zorg ervoor dat de scheuren goed proper zijn alvorens ze terug op te vullen;</li><li>-- Het gebruik van straaltechnieken is absoluut af te raden!!!! Gebruik biologische producten om de algen en mossen te verwijderen (<a href="http://www.biomos.be">www.biomos.be</a>)</li></ul> | | | | | 1-3 |

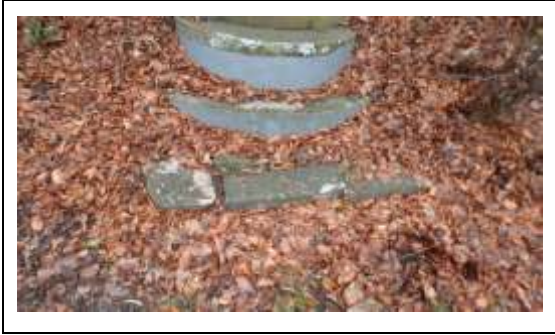
| Trappen onderbouw en fundering | G | | | S | | <p>Witte steen</p> <ul style="list-style-type: none"> <li>- De onderbouw is recent gerestaureerd en voor zover waarneembaar in goede staat;</li> <li>- De aarde en vuil op, rond en achter de kapel/onderbouw leiden tot een versnelde verwerking en geeft een zijdelingse druk op de kapel. De zuil vertoont reeds een lichte scheefstand. Dit is mogelijk ook te wijten aan een gebrek aan fundering.</li> <li>- De laagste trede werd niet mee gerestaureerd. Het geheel bestaat uit losse stenen. Deze kunnen gemakkelijk verloren gaan;</li> <li>-</li> </ul> | | |

| | | | | | | | <p>-Ruim het vuil rond de kapel regelmatig op;</p> <p>- Herstel de laagste treden. Metsel ze vast op een degelijke, (waterdoorlatende!). ondergrond. Verzorg hierbij de het onderlinge voegwerk.</p> | <p>RO</p> <p>0-1</p> |

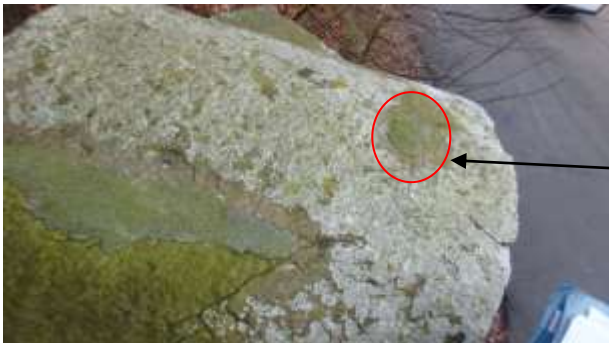
| | | | | | | | <ul style="list-style-type: none"> <li>- De oorspronkelijke en historisch waardevolle doken zijn licht roestig, maar in goede staat. Het lood waarmee ze in de steen gezet zijn, komt echter los;</li> <li>- Het vernieuwde luik is licht roestig;</li> <li>- Het kruis bovenaan is verdwenen. De opening waarin het ooit gezeten heeft, werd bij de laatste restauratie opgevuld met steenherstellingsproduct.</li> </ul> | |

- Bij een roestwerende behandeling van het luik is het belangrijk dat ook de metalen doken behandeld worden. Hiervoor dienen de doken gedemonteerd te worden. Het lood kan zo meteen ook vernieuwd worden.

- Voorzie het metaal van degelijke roestwerende lagen;
- Vernieuw het ontbrekende kruis naar oorspronkelijk model. Indien de oorspronkelijke toestand niet meer achterhaald kan worden, wordt best een kruis voorzien zoals oorspronkelijk op de kapel Rode Poort stond (zie verder).

- Bij het terugplaatsen van het luik is het belangrijk de doken terug af te werken met lood naar bestaand model.
- Voor **regelmatig onderhoud** is het belangrijk om aarde en vuil weg van het metaal te houden. Het metaal dient iedere vijf jaar herschilderd te worden. Wacht niet met schilderen tot roest zichtbaar wordt en besteed extra aandacht aan de doken. Schilder ook het lood mee. Zo worden kleine openingen goed afgedicht. Verweerd lood dient meteen vervangen te worden. Bij vochtinfiltraties via de doken zullen deze immers makkelijk roesten en de natuursteenherstellingen makkelijk terug loskomen. *Meer informatie vindt u in onze onderhoudstip 'onderhoud van ijzerwerk'. De brochure kan u gratis downloaden in pdf bij [www.monumentenwacht.be](http://www.monumentenwacht.be): doorklikken naar 'publicatie' – alle publicaties – exterieur.*

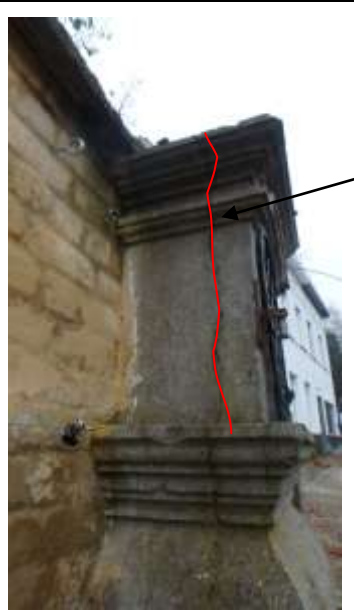
| 3.1. Bovenbouw | 90 | | 10 | | blauwe hardstenen zuil<br> | <ul style="list-style-type: none"><li>- De steen vertoont veel schade door stylolieten en afschilfering. Dit natuurlijke fenomeen is onomkeerbaar. Een schadegeval in het bijzonder is onrustwekkend. Een verticale scheur loopt door de volledige steen. Indien water in de barst loopt kan de steen bij vorst splijten. Om dit te vermijden is het aan te raden de kapel bovenaan te voorzien van een loden dakbedekking.</li><li>- De algen en mosbegroeiingen hebben een lichte nadelige invloed op het verweringsproces van de steen. Ze houden immers langer vocht vast;</li></ul> | | | |

| | | | | | | | | <ul style="list-style-type: none"><li>-- Breng een loden dakbedekking aan. Voorzie het lood van een druiplijst. Zorg ervoor dat druiptwater niet op de kapel terecht komt..</li><li>-- Het gebruik van straaltechnieken is absoluut af te raden!!!! Gebruik biologische producten om de algen en mossen te verwijderen (<a href="http://www.biomos.be">www.biomos.be</a>)</li></ul> | 0-1 |

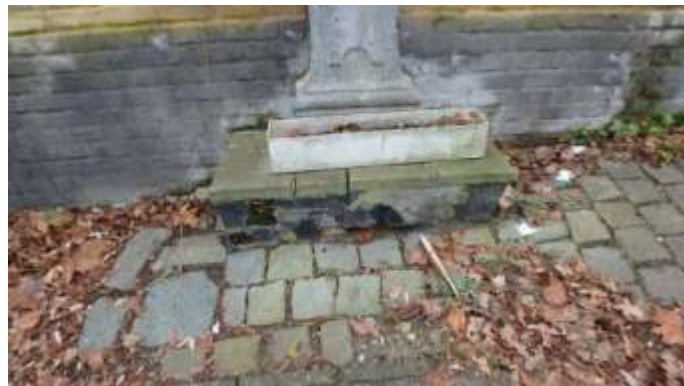
| | | | | | <div></div> <div>Het geheel is in slechte staat door inwerking van vocht en vorst. Vermits het geen historische waarde heeft, kan het in zijn geheel vervangen worden</div> |

| | | | | | Vernieuw de funderingssokkel volledig. Beton is het meest aangewezen materiaal hiervoor. Om aan te sluiten met het historische karakter wordt het beton best met blauwe hardsteen afgewerkt. |

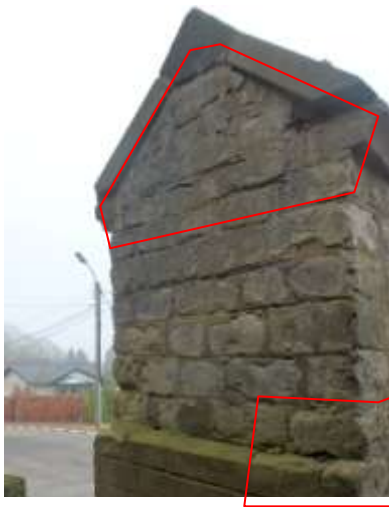
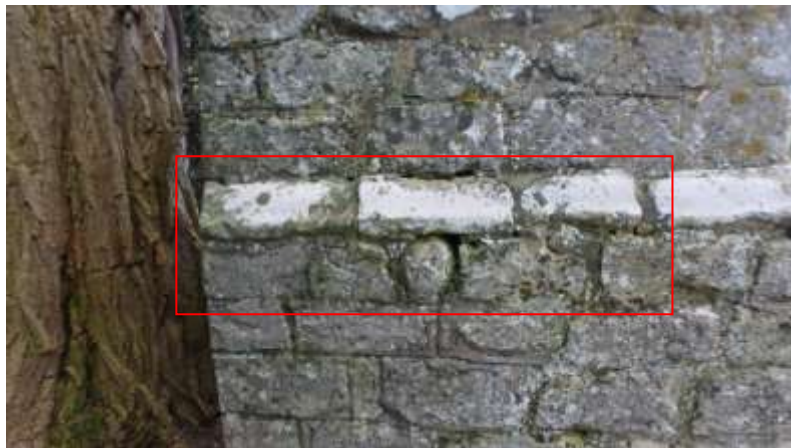
| 4.2. Muurwerk | 90 | | | 10 | | <p>Balegemse witte steen met - reeds vernieuwde- gedagstreepte voeg.</p> <p>De stenen zijn licht verzand maar voldoen. Zeer plaatselijk is het voegwerk verweerd (zie foto's):</p> <ul style="list-style-type: none"><li>- De topgevel achteraan (mogelijk is dit de oorzaak van de vochtschade aan de binnenzijde);</li><li>- De linkerzijkant ter hoogte van de druiplijst.</li><li>- De achterzijde eveneens ter hoogte van de druiplijst. Hier stagneert ook water;</li></ul> <p>De achtergevel is gescheurd. Aan de hand van de getuigenpleister kan Monumentenwacht vermoeden dat deze stabiel is.</p> <div></div> | | |

| | G | | | S | <p>AANBEVELING</p> <ul style="list-style-type: none"><li>- Zeer plaatselijk het voegwerk uithalen en heropvoegen;</li></ul> | | 0-1 | |

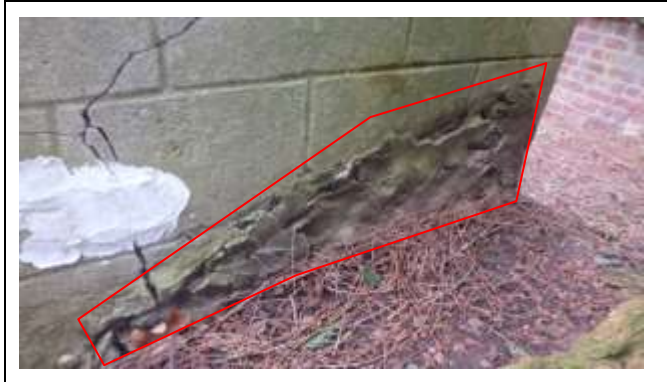
| 4.3. Fundering / Boom / Trap | 95 | | | 5 | | <div></div> | <p>De kapel is licht verzakt naar de voorzijde. De achtergevel is gescheurd. Vermoedelijk is niet de huidige boom, maar zijn voorganger hiervoor verantwoordelijk. De getuigenpleisters op de scheur doen alvast een stabilisatie vermoeden. Bovendien zijn op de achtergevel onderaan sporen van een oude boom die <b>tegen</b> de kapel groeide. Sinds het verwijderen van de boom zijn de verzakking en scheurvorming vermoedelijk gestabiliseerd. Er is geen onmiddellijk structureel gevaar.</p> <p>De blauwe hardstenen trap vooraan in vervuild maar in goede staat. Het voegwerk is licht verweerd.</p> | AANBEVELING |

- Verwijder de slordig aangebrachte cementering en vervang ze door een dampopen bepleistering;
- Vernieuw het voegwerk van de trap treden

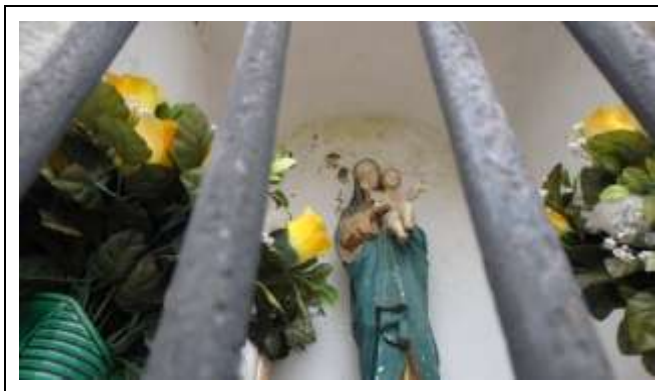
| 4.4. Metalen luik / Nis | 95 | | 5 | | <div></div> <p>Het metalen luik is licht roestig, maar voldoet. De binnenafwerking van de nis is beschadigd door vochtinsijpeling. Onder de huidige witte verflaag zitten lagen in een andere kleur. Mogelijk is één van deze kleuren de oorspronkelijke.</p> | AANBEVELING |

- Ontroest en herschilder het luik;
- Alvorens de nis te herschilderen dient eerst de oorzaak van de schade hersteld te worden (zie eerder). Bovendien is een kleurenonderzoek aan te raden om de oorspronkelijke kleur te achterhalen.
