# MONUMENTENWACHT VLAAMS-BRABANT

Inspectierapport B-04/22174/2015/B - Kapellen Alseberg  
- 1652 ALSEMBERG

| OBJECT | : Kapellen Alseberg |

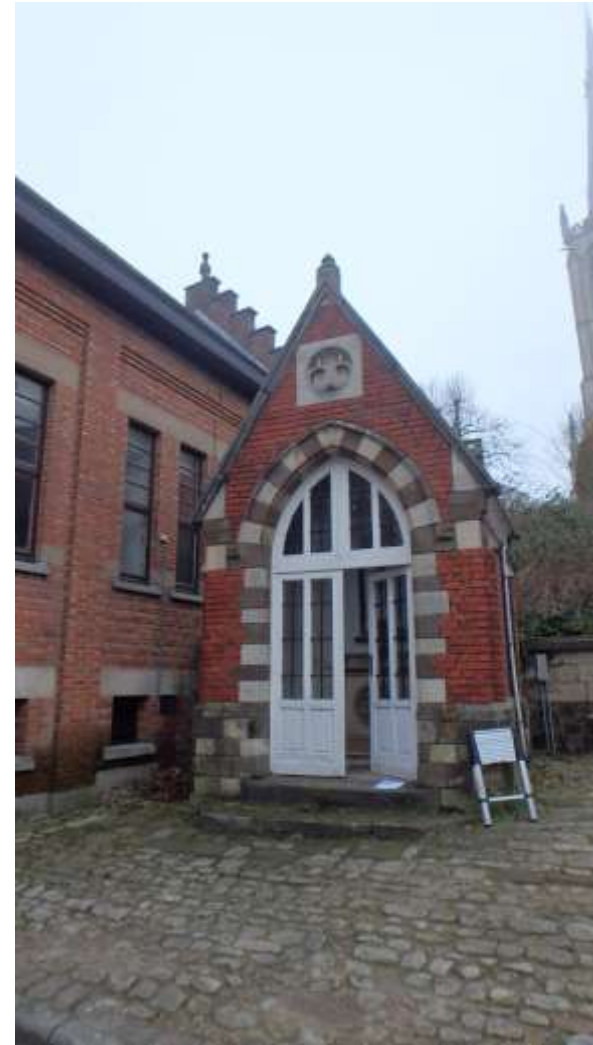
Pastoor Bolsstaat, Trappen kerk Alseberg

| | | | | | | | <p>De bepleistering komt op verschillende plaatsen los. Onderaan de noordelijke muur vertoont de bepleistering blaasvorming. Dit is te wijten aan het gebruik van dampdichte verfsystemen op een vochtige muur. Het loskomen van de bepleistering concentreert zich voornamelijk bij de noordelijke gevel en onderaan de andere gevels. Dit wijst op doorslaand en opstijgend vocht. In het verleden werd reeds een lambrisering aangebracht. Ook dit leidt tot een gebrekkige ventilatie van het achterliggende muerwerk. Aan de westelijke zijde is de schade te wijten aan de gebreken aan de goot en afvoer (zie eerder).</p> | |

| Ornamenten | G | | | S | | <p>Beplevstering met fresco's op altaar, nis, gedenkplaat en rond de ramen.</p> <div data-bbox="808 424 1167 943"> </div> <p>Het zorgwekkendste is de schade aan de nis van Maria. De bepleistering waarop de originele beschilderingen nog aanwezig zijn, komen los door verzanding van de onderlaag. De oorzaak wordt hierboven reeds omschreven. Rond de ramen en bij de gedenkplaat werd een deel van de beschilderingen reeds hersteld. Dit wordt in de toekomst beter vergelaten aan een gespecialiseerd restaurateur.</p> | | |

| Vloer en zoldering | G | | | S | | <p>Houten gewelf met beschilderingen en keramische vloertegels.</p> <div data-bbox="806 454 1164 1109"> </div> <p>Beide zijn in goede staat.<br/>Het gewelf vertoont oude vochtsporen. Vanaf de onderzijde is geen alarmerende gevolgschade zichtbaar. De originele beschilderingen zijn verdonkerd door vuil, maar in goede staat .</p> | | |

| | | | | | | | <ul style="list-style-type: none"> <li>- Wees voorzichtig bij het afkappen van verweerde bepleistering. Mogelijk dragen ze nog sporen van oude fresco's. Documenteer deze uitvoering. Hiervoor is de hulp van een bouwhistoricus noodzakelijk.</li> <li>- Om de vochtinfiltratie te verminderen, kan de noordelijke gevel aan de buitenzijde vochtwerend behandeld worden. Gebruik hiervoor noppenfolie en een drainagesysteem. Zeker geen cementering.</li> <li>- Door de buitenbestrating te heraanleggen en voldoende helling te geven weg van de gevels, kan ook de vochtinfiltratie in de overige gevels sterk verminderd worden. ook het verlengen van de afvoeren zoals eerder vermeld zal een positief effect hebben.</li> </ul> | |

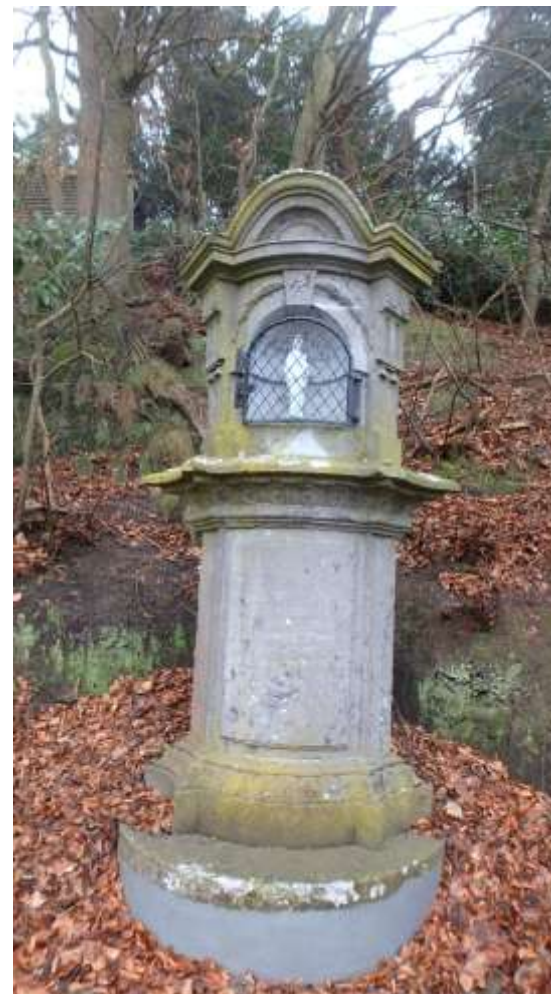
Pastoor Bolstraat (t.o.v. huisnr. 67)

| <div>Foto: slecht uitgevoerde steenherstellingen ontsieren het monument.</div> | | | | <div>Foto: Stylolieten in het dak van de kapel.</div> | <ul style="list-style-type: none"><li>- De steen vertoont veel schade door stylolieten en afschilfering. Dit natuurlijke fenomeen is onomkeerbaar. Het is echter <b>niet</b> aan te raden hierop veel herstellingen aan te brengen. Enkel de holtes waarin water kan stagneren (bij de liggende delen) kunnen afgedicht worden.</li><li>- De algen en mosbegroeiingen hebben een lichte nadelige invloed op het verweringsproces van de steen. Ze houden immers langer vocht vast;</li><li>- Ter hoogte van de krans werden reeds slordige herstellingen aangebracht met harde steenherstellingsproducten. Gezien de hardheid van het product is dit niet meer te verwijderen. De herstellingen kunnen dan ook eerder gezien worden als onherstelbare schade, wat uiteraard te vermijden is.</li></ul> |

| Trappen onderbouw en fundering | G | | | S | | <p>Witte steen</p> <ul style="list-style-type: none"> <li>- De onderbouw is recent gerestaureerd en voor zover waarneembaar in goede staat;</li> <li>- De aarde en vuil op, rond en achter de kapel/onderbouw leiden tot een versnelde verwerking en geeft een zijdelingse druk op de kapel. De zuil vertoont reeds een lichte scheefstand. Dit is mogelijk ook te wijten aan een gebrek aan fundering.</li> <li>- De laagste trede werd niet mee gerestaureerd. Het geheel bestaat uit losse stenen. Deze kunnen gemakkelijk verloren gaan;</li> <li>-</li> </ul> | | |

| <ul style="list-style-type: none"><li>-- De stylolieten van de liggende delen licht opvullen om vochtinfiltratie tegen te gaan. Zorg ervoor dat de scheuren goed proper zijn alvorens ze terug op te vullen;</li><li>-- Het gebruik van straaltechnieken is absoluut af te raden!!!! Gebruik biologische producten om de algen en mossen te verwijderen (<a href="http://www.biomos.be">www.biomos.be</a>)</li></ul> | | | | | 1-3 |

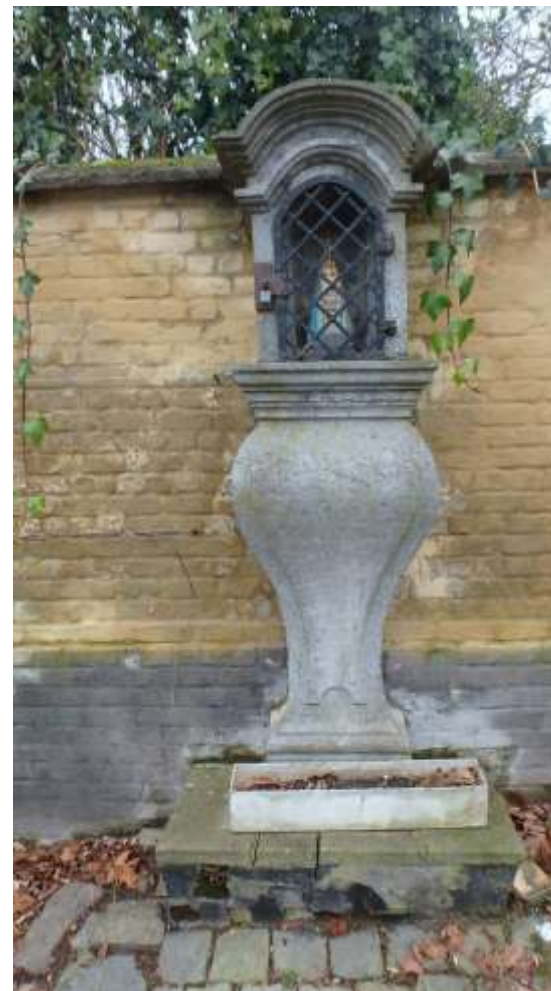
Pastoor Bolstraat (tegen huisnr. 53)

| 3.1. Bovenbouw | 90 | | 10 | | blauwe hardstenen zuil<br> | <ul style="list-style-type: none"><li>- De steen vertoont veel schade door stylolieten en afschilfering. Dit natuurlijke fenomeen is onomkeerbaar. Een schadegeval in het bijzonder is onrustwekkend. Een verticale scheur loopt door de volledige steen. Indien water in de barst loopt kan de steen bij vorst splijten. Om dit te vermijden is het aan te raden de kapel bovenaan te voorzien van een loden dakbedekking.</li><li>- De algen en mosbegroeiingen hebben een lichte nadelige invloed op het verweringsproces van de steen. Ze houden immers langer vocht vast;</li></ul> | | | |
